*Polarforschung* 78 (1-2), 55 – 66, 2008 (erschienen 2009)

## Eine archäologische Untersuchung auf Kerguelen, Sub-Antarktis – Das ArchaeObs-Projekt –

von Robert Holzner<sup>1</sup>

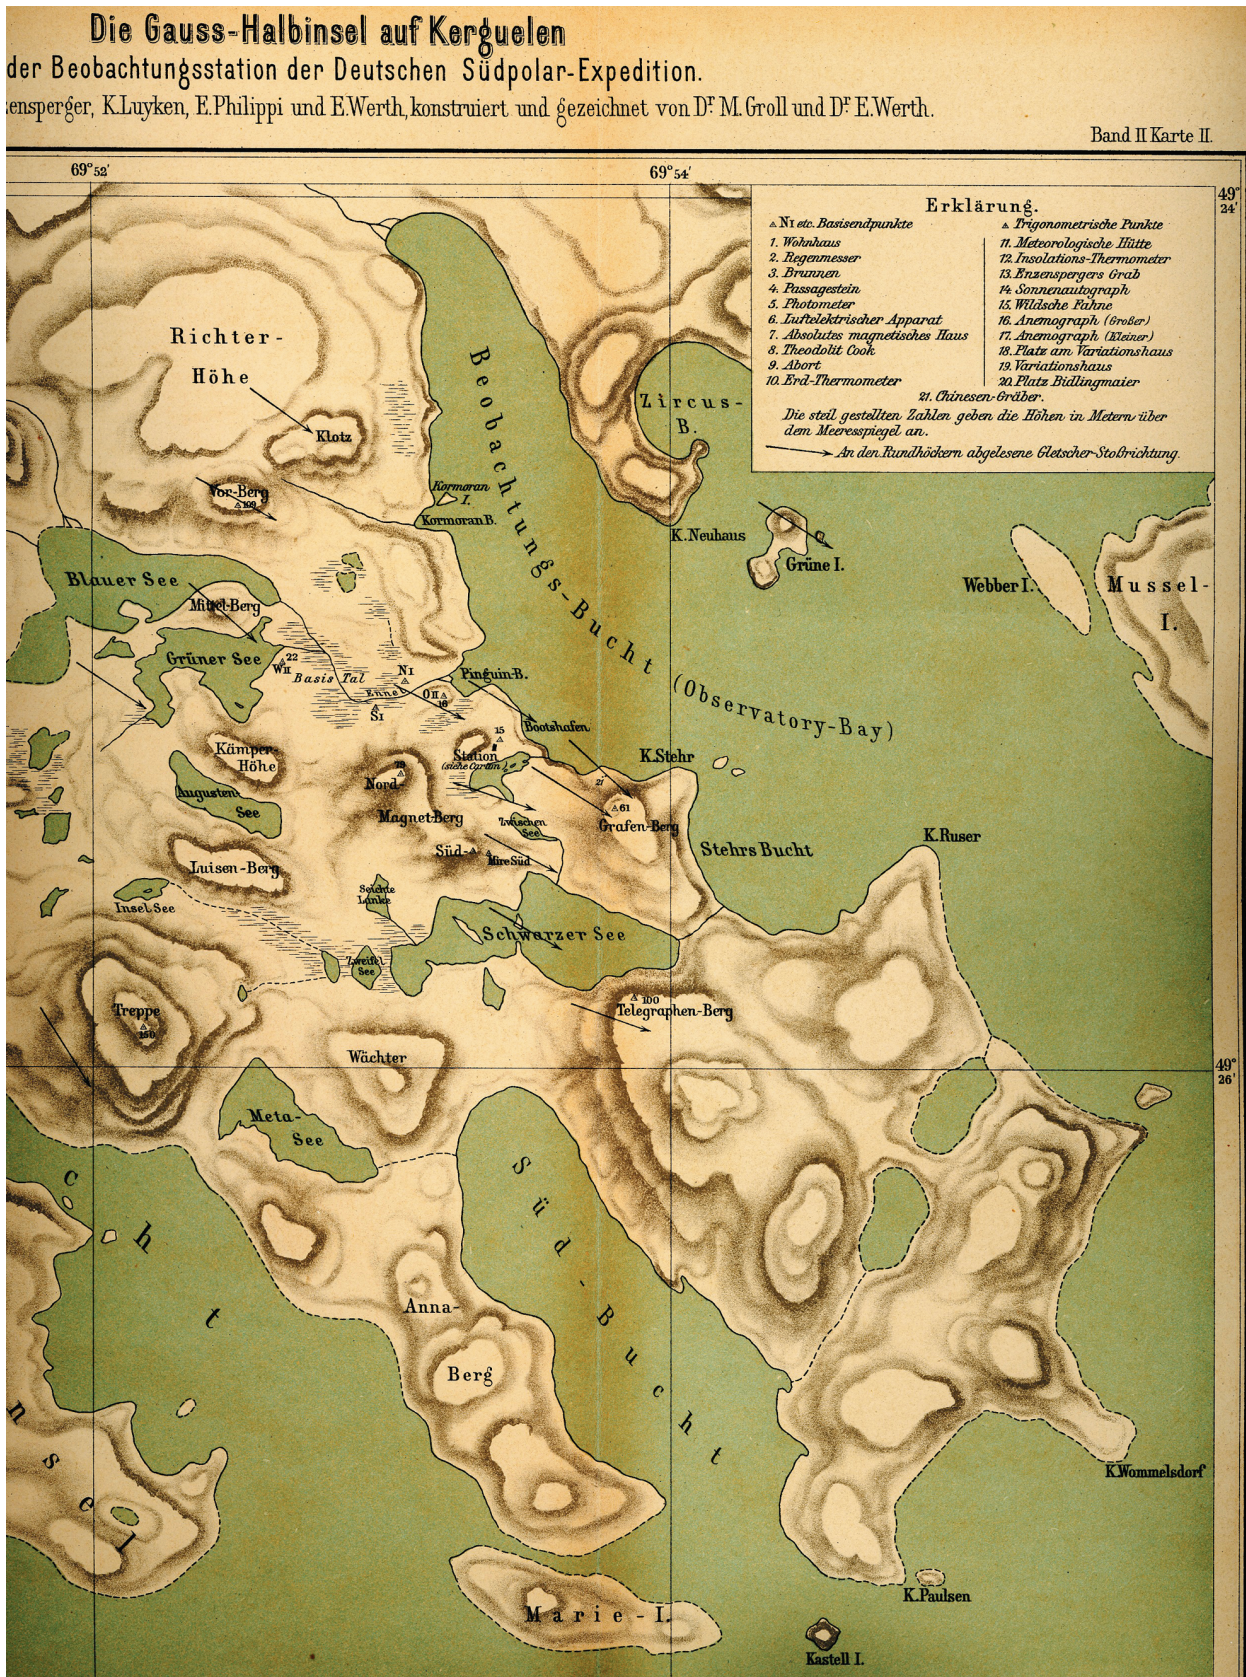
**Abb. 2:** Karte der Gauss-Halbinsel mit der Umgebung der Kerguelenstation an der Beobachtungs-Bucht, erstellt 1902. Solche Karten waren während der Ausgrabungen 2006/07 eine wichtige Orientierungshilfe (aus WERTH 1906).

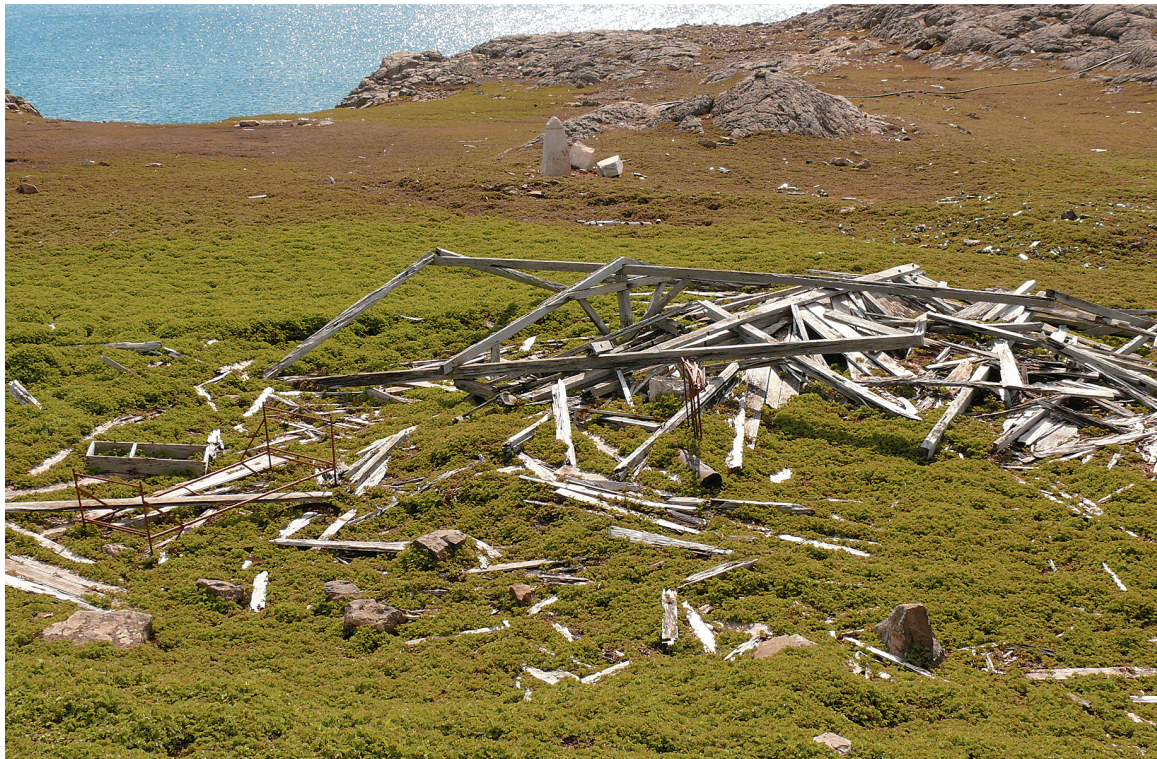
**Abb. 3:** Die Reste des Stationshauses vor Beginn der Grabung. Im Hintergrund sind die Passagesteine zu sehen (Foto: Barbot).

anderer Gebäudeteile, wobei die höchsten Reste sich etwa einen Meter über der Erde befanden (Abb. 3). Nachdem die *Acaena*-Vegetation rund um diese Überreste entfernt worden war (Abb. 4), wurden die wichtigsten Gebäudeteile vermessen. Anhand der oberirdischen Überreste war es möglich die Außenabmessungen des Gebäudes – etwa 7 m lang und 5,5 m breit (ohne Windfang) – zu rekonstruieren. Ausdrücklich erwähnt werden soll an dieser Stelle, dass es auch möglich war durch die umgefallenen Wandreste, die teilweise noch mit den Resten des Dachstuhls verbunden waren, die ehemalige Firsthöhe des Hauses von etwa 4,5 m über dem ehemaligen Fußboden zu berechnen.

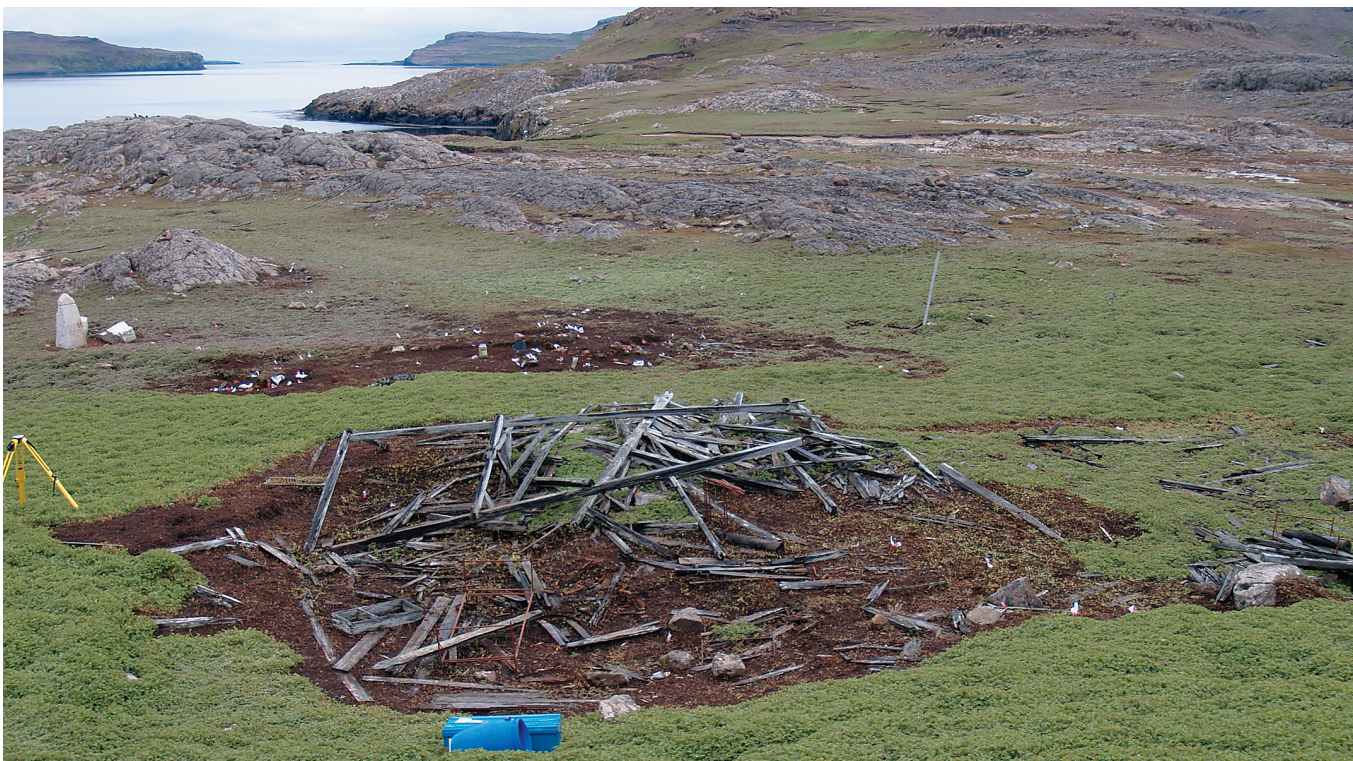
**Abb. 4:** Das Stationshaus nach dem Entfernen des *Acaena*-Bewuchses (Foto: Quine).

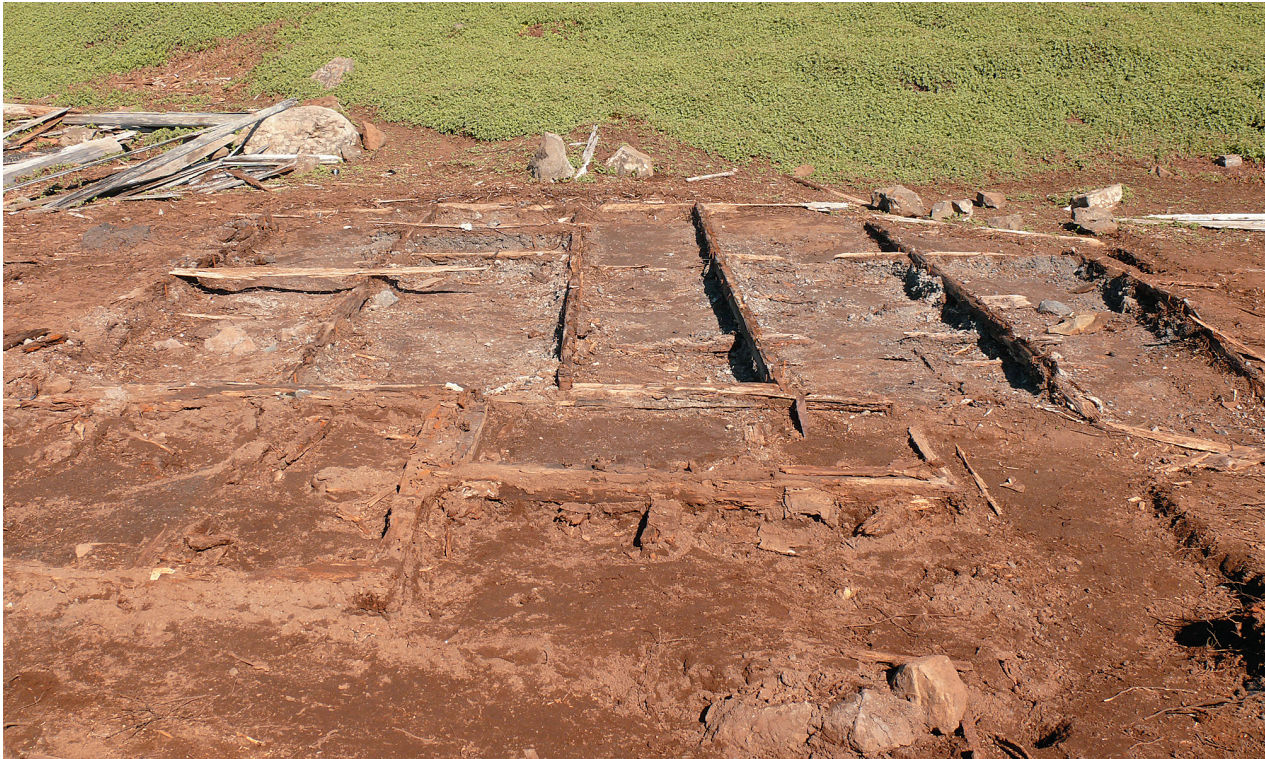
**Abb. 5:** Das freigelegte Fundament des Stationshauses. Die „englischen“ Balkenstücke quer zu den darüber liegenden Balken sind gut zu erkennen. (Foto: Barbot).

Fundamente des deutschen Stationshauses sekundärer Natur war. Dazu schreibt J. Enzensperger in seinem Tagebuch am 19.1.1902: „Eine Expedition baut sich auf der anderen auf, nicht nur wissenschaftlich sondern in des Wortes verwegenster Bedeutung. Wir haben auf den Balken der Venusexpedition 1874 unser Haus gebaut, und was würden wir anfangen, wenn wir nicht darin viele prächtig erhaltene Balken und Bretter hätten?!“ (ENZENSPERGER 1905, 233).

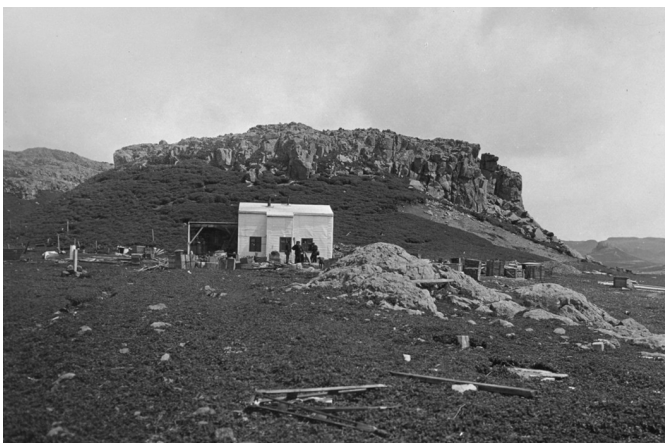
**Abb. 6:** Das Stationshaus. Im Hintergrund der Stationsberg. (Quelle: Privatbesitz C. Lüdecke).

Über Vergleiche mit den von der ersten deutschen Südpolar-Expedition veröffentlichten Fotos (Abb. 6) und dem veröffentlichten Plan der Kerguelenstation (MEINARDUS 1923, Taf. 17; Abb. 7) konnte zweifelsfrei nachgewiesen werden, dass es sich bei den gefundenen Gebäuderesten um das Wohnhaus der Kerguelenstation gehandelt hat. Nicht nur von der Lage her, die auf der alten Karte exakt im Bezug zu den umliegenden Bergen passt, sondern auch die, wie bereits erwähnt, gut rekonstruierbaren Proportionen des Gebäudes selber, lassen es nahezu unmöglich erscheinen, dass die gefundenen Überreste von etwas anderem stammen als von dem deutschen Stationshaus. Auch findet sich ein Hinweis in der Literatur, dass das Stationshaus wegen des hohen Grundwasserspiegels auf eine Aufschüttung von Asche, die von der „Tanglin“ stammte, gebaut wurde (MEINARDUS 1923, 362). Die ganz unten gefundenen und meist schlecht erhaltenen Balkenstücke dürften wohl von dem Wohnhaus der englischen Expedition 1874/75 stammen. Man konnte an Hand von in Fundlage funktionslosen Resten von Nut- und Federverbindungen erkennen, dass diese Hölzer ursprünglich wohl einen anderen Zweck gehabt hatten und die Verwendung dieser Balkenstücke innerhalb des

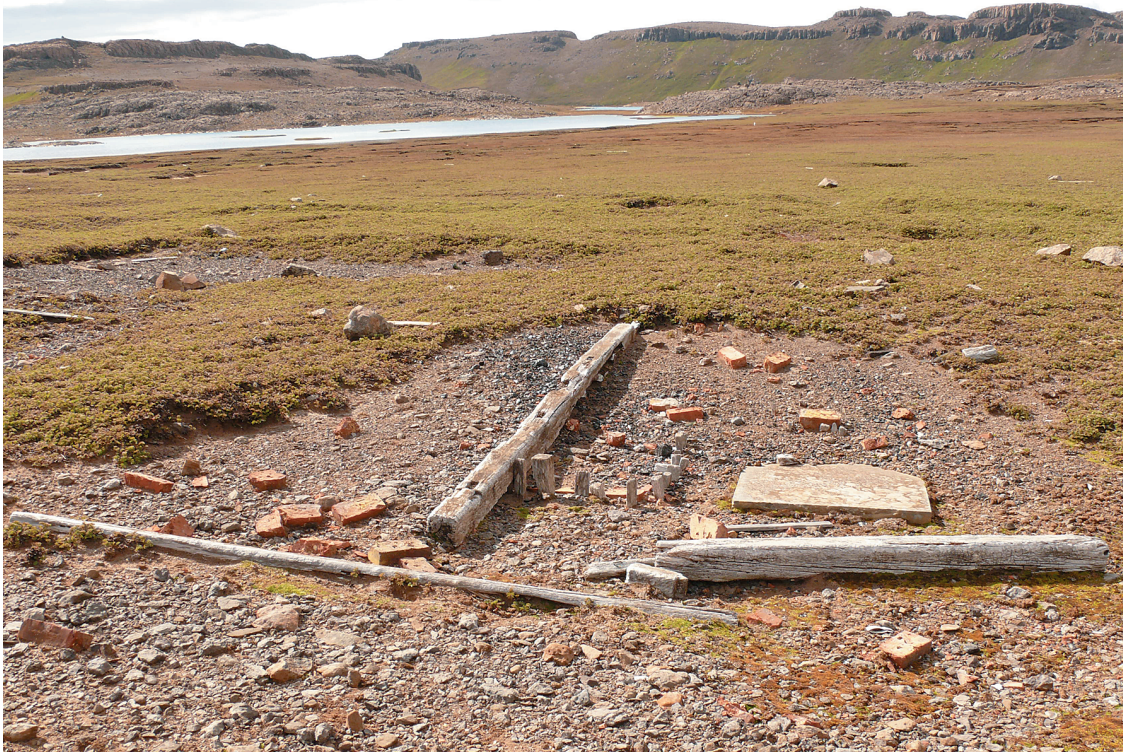
**Abb. 8:** Die oberirdisch sichtbaren Reste des Variationshauses vor der Grabung (Foto: Barbot).

Etwa 170 m westlich des Stationshauses wurden weitere Fundamente untersucht (Abb. 8). Es handelte sich um eine rechteckige Steinplatte, eine ebene, gezielte Fläche, die

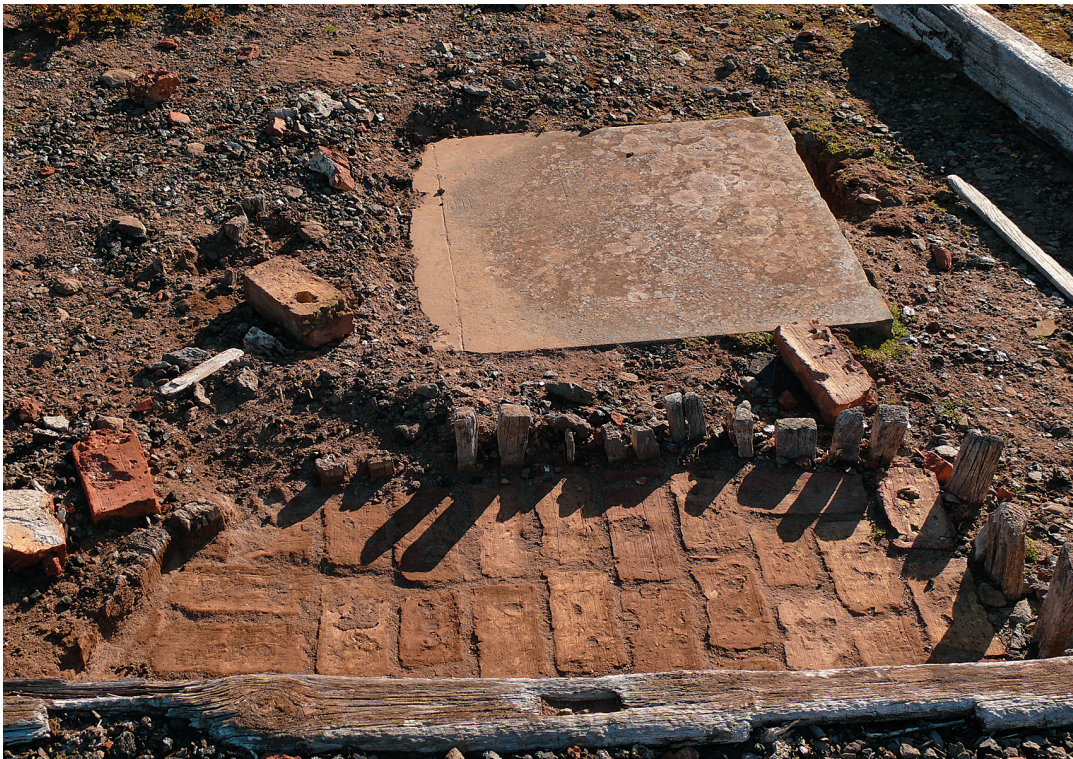
**Abb. 9:** Das gezielte Fundament innerhalb des Variationshauses (Foto: Barbot).

durch Pfosten begrenzt war, und um einen an die gezielte Fläche angrenzenden Balken (Abb. 9). Der Balken richtet sich nicht nach Nord-Süd aus, sondern ist in einem Winkel von knapp 37° dazu orientiert. Er ist also, wenn man den Mirenpfad der ersten deutschen Südpolarexpedition als Grundlage nimmt, entlang des magnetischen Meridians zu Beginn des 20. Jahrhunderts orientiert (LUYKEN 1924, 80, Fig. 2; Abb. 10). In der Beschreibung des magnetischen Variationshauses, das laut Karte (Abb. 2) ungefähr an diesem Ort stand, findet sich, dass für die Registrieruhr I eine Steinplatte und für die anderen Instrumente eine durch kleine Holzpfähle zusätzlich gesicherte doppelte Lage von Ziegelsteinen als Fundamente gedient haben, wobei sowohl die Steinplatte, als auch die Ziegelsteine ehemals Fundamente der britischen Passagesteine gewesen sein sollen (LUYKEN 1924, 35). Es ist also nachgewiesen, dass die gefundenen Spuren die Reste des Variationshauses sind. Weil man aber nur einen Balken gefunden hat, ist eine vollständige Rekonstruktion des Variationshauses nur anhand der aufgefundenen Spuren nicht mehr möglich.

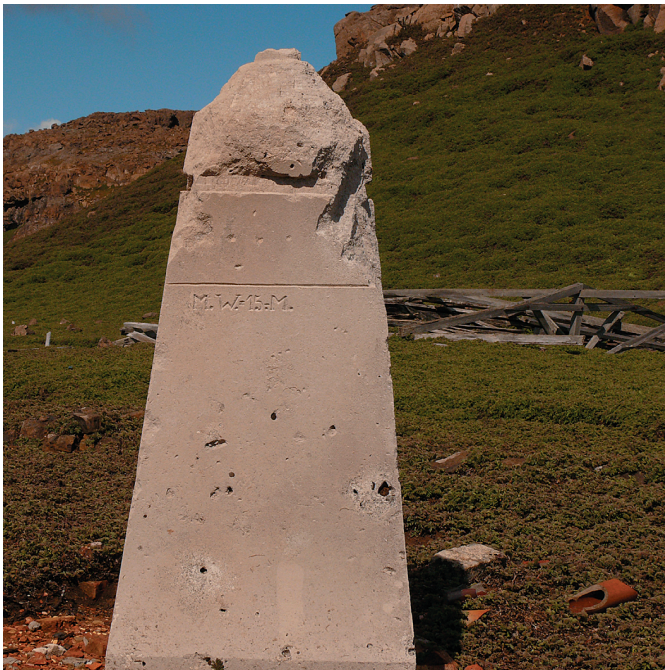
**Abb. 11:** Detailaufnahme des noch stehenden Passagesteins. Die Inschrift und die grobe Bearbeitung der Spitze sind gut zu erkennen (Foto: Barbot).

Sicherlich eines der auffälligsten Zeichen des Siedlungsplatzes an der Beobachtungsbucht sind die „Passagesteine“ (Abb. 11). Es handelt sich hierbei um zwei etwa eineinhalb Meter hohe weiße Steinpfeiler, die sich etwa 15 m östlich vom Wohnhaus befanden, wobei sie aber überraschenderweise auf keinem historischen Foto der ersten deutschen Südpolarexpedition abgebildet sind. Die Pfeiler wurden wohl von der britischen Expedition zu den Kerguelen gebracht um einem Fernrohr zur Beobachtung des Mondes einen sicheren Stand zu geben. Der eine der beiden Pfeiler stand zu Beginn der

Grabung noch, der andere lag in zwei Teilen daneben. Das Material der Pfeiler unterscheidet sich deutlich von dem umliegenden Gestein wegen seiner auffallend weißen Farbe. Deswegen wurden die Pfeiler sicherlich nicht aus Material aus der unmittelbaren Umgebung angefertigt. Schon J. Enzensperger berichtet von den von den Briten stammenden Passagesteinen und schreibt in seinem Tagebuch von einer Wiederverwendung eines Passagepfeilers als Stativ für astronomische Beobachtungen (ENZENSBERGER 1905, 243). An der Spitze des stehenden Pfeilers waren auch deutlich Spuren einer im Verhältnis zum Rest sehr groben nachträglichen Bearbeitung zu sehen. Nicht nur der liegende, sondern auch der stehende Pfeiler befand sich nicht mehr in seiner ursprünglichen Position. Zum einen war er gedreht worden, da er nicht, wie es in seiner ursprünglichen Funktion als Stativ für ein Fernrohr, durch das zur Ortsbestimmung der Mond beim Passieren des Meridians beobachtet werden konnte, erforderlich war, nach den geographischen Himmelsrichtungen ausgerichtet war, zum anderen stand er neben seinem ursprünglichen Fundament. Als auf der Suche nach dem Fundament um den stehenden Stein begonnen wurde zu graben, stellte sich heraus, dass sich eine rechteckige Betonplatte, die exakt nach den Himmelsrichtungen ausgerichtet war, schräg unterhalb des noch stehenden Pfeilers mit einer wenigen Zentimeter starken Erdschicht dazwischen befand. Außerdem kamen einige Ziegelsteine, die sich aber offenbar größtenteils nicht mehr in ihrer ursprünglichen Lage befanden, zu Tage. Es ist also davon auszugehen, dass das ursprüngliche Fundament der Passagesteine wahrscheinlich zur Gewinnung der Ziegelsteine weitestgehend zerstört worden ist. Wie oft die Passagesteine insgesamt bewegt worden sind, lässt sich heute natürlich nicht mehr sagen.

Während der Grabung wurde intensiv nach Inschriften oder anderen Texten gesucht, die über die Geschichte des Siedlungsplatzes Auskunft geben könnten. Auf dem stehenden Passagestein konnte man die Inschrift „M.W. = 15.-M.“ sehr gut lesbar finden. Mangels einer plausibleren Idee wurde während der Grabung gemutmaßt, dass damit „Mittlerer Wasserstand = 15 Meter“ gemeint war. Gestützt wird diese These dadurch, dass sich die Steine tatsächlich etwa 15 m über dem Meeresspiegel befinden und sie mit 15 m auch auf der deutschen Karte der Stationsumgebung als Höhenangabe vermerkt sind. Auf einigen Holzresten des Stationshauses fand sich die Inschrift „K.L.“, deren Bedeutung bis jetzt ungeklärt ist. Es ist jedoch aus einem Brief bekannt, dass J. Enzensperger den Verlust einer Kiste mit der Kennzeichnung „K.L. 11“ (TARIQ) bemerkte. Die Abkürzung „K.L.“ ist also im Zuge der ersten deutschen Südpolarexpedition nicht ungebräuchlich gewesen und ist somit ein weiteres Indiz, dass das Stationshaus aus dieser Zeit stammt. Außer einiger Bundeszeichen am Stationshaus sind keine weiteren Inschriften an den Gebäuden bekannt.

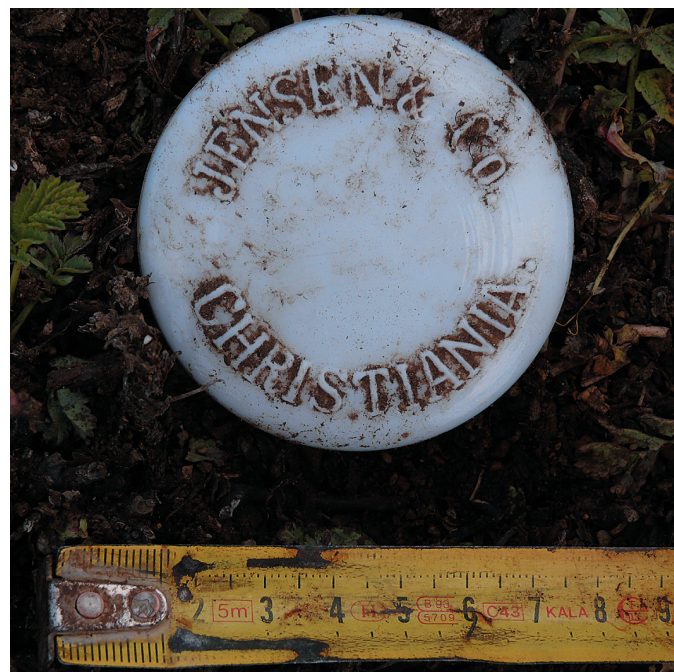
**Abb. 12:** Flaschendeckel mit der Beschriftung „JENSEN & Co. CHRISTIANIA“ aus der Fundstelle „Maison Culet“ deutet auf Kontakte nach Norwegen hin (Foto: Barbot).

**Fig. 12:** Bottle cap with Norwegian labelling „JENSEN & Co. CHRISTIANIA“ from the “Maison Culet” indicates scandinavian contacts (Photo: Barbot).
